Basilica di Santa Maria Maggiore lavori di restauro

Stato di fatto muratura medievale

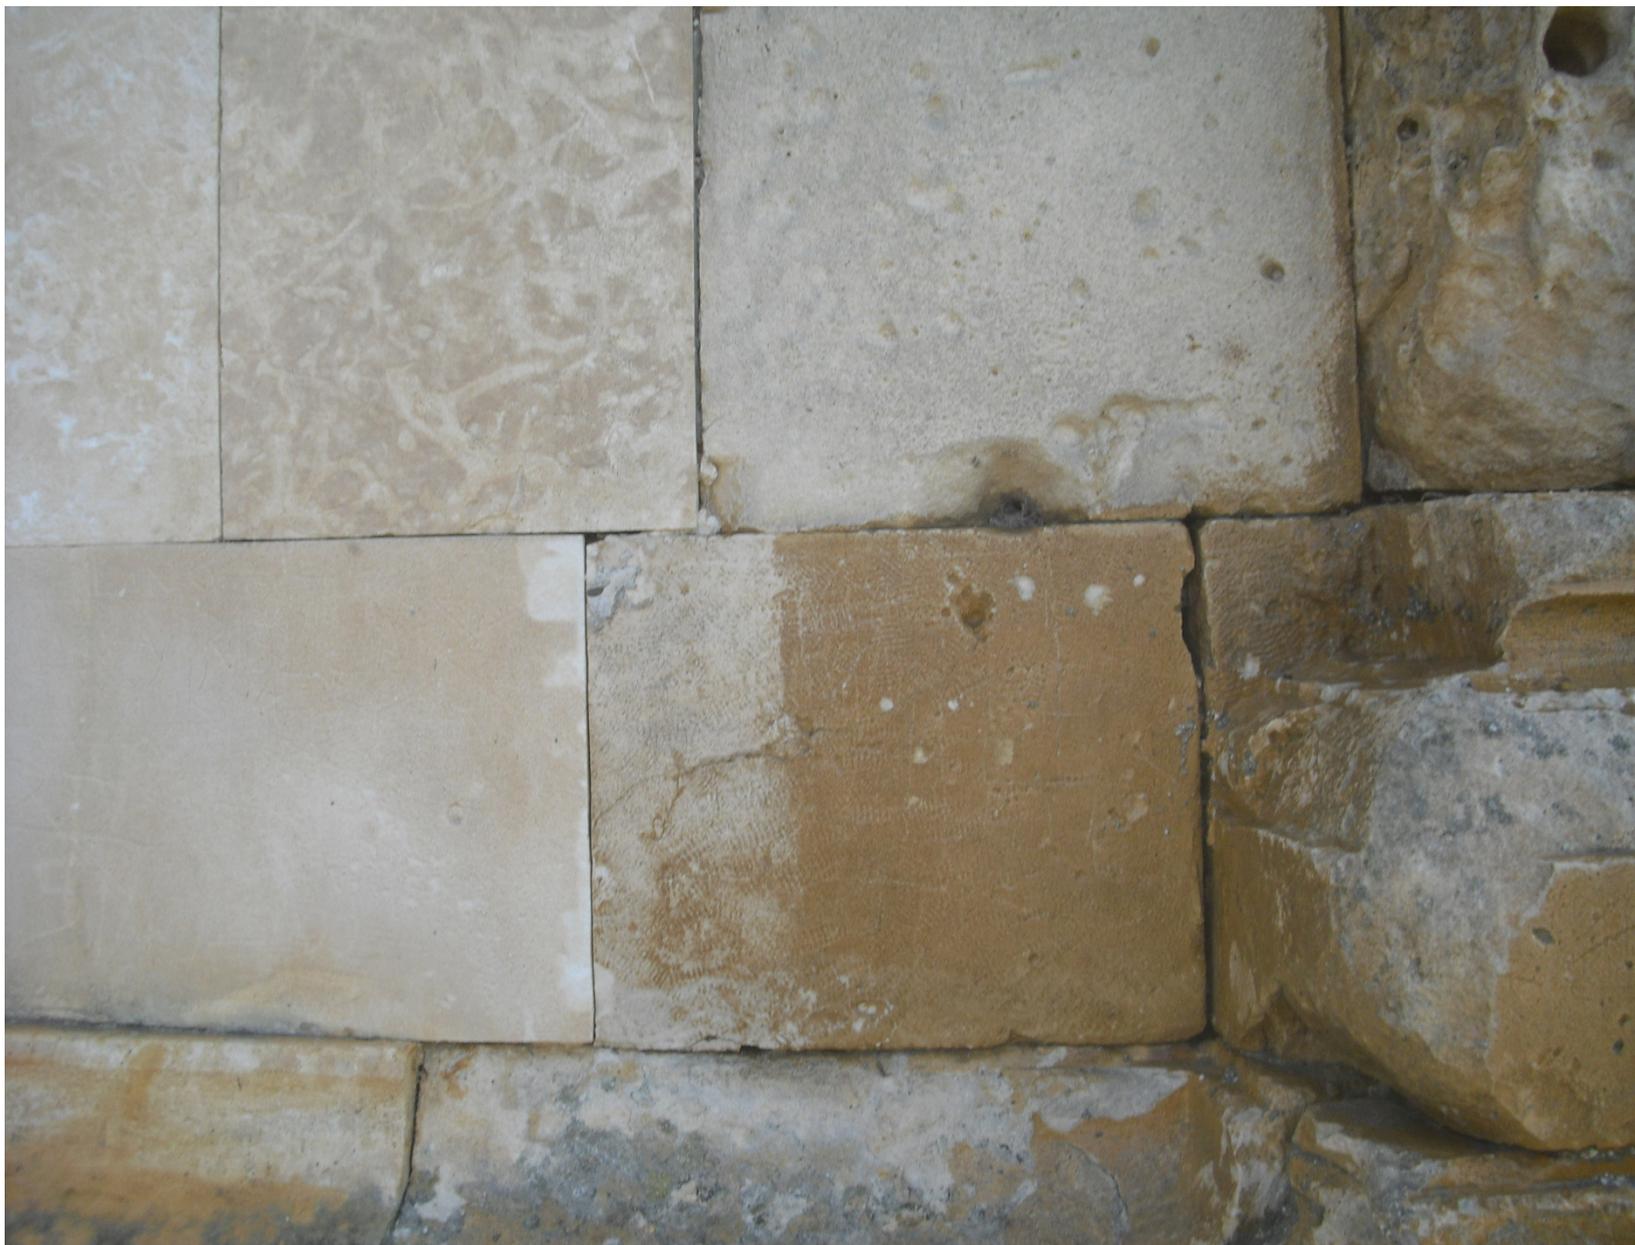
diffusa presenza di concentrazioni di coloritura rossastra rinveniente dai restauri degli anni '70 on impacchi di estratto di corteccia di quercia (tannino)

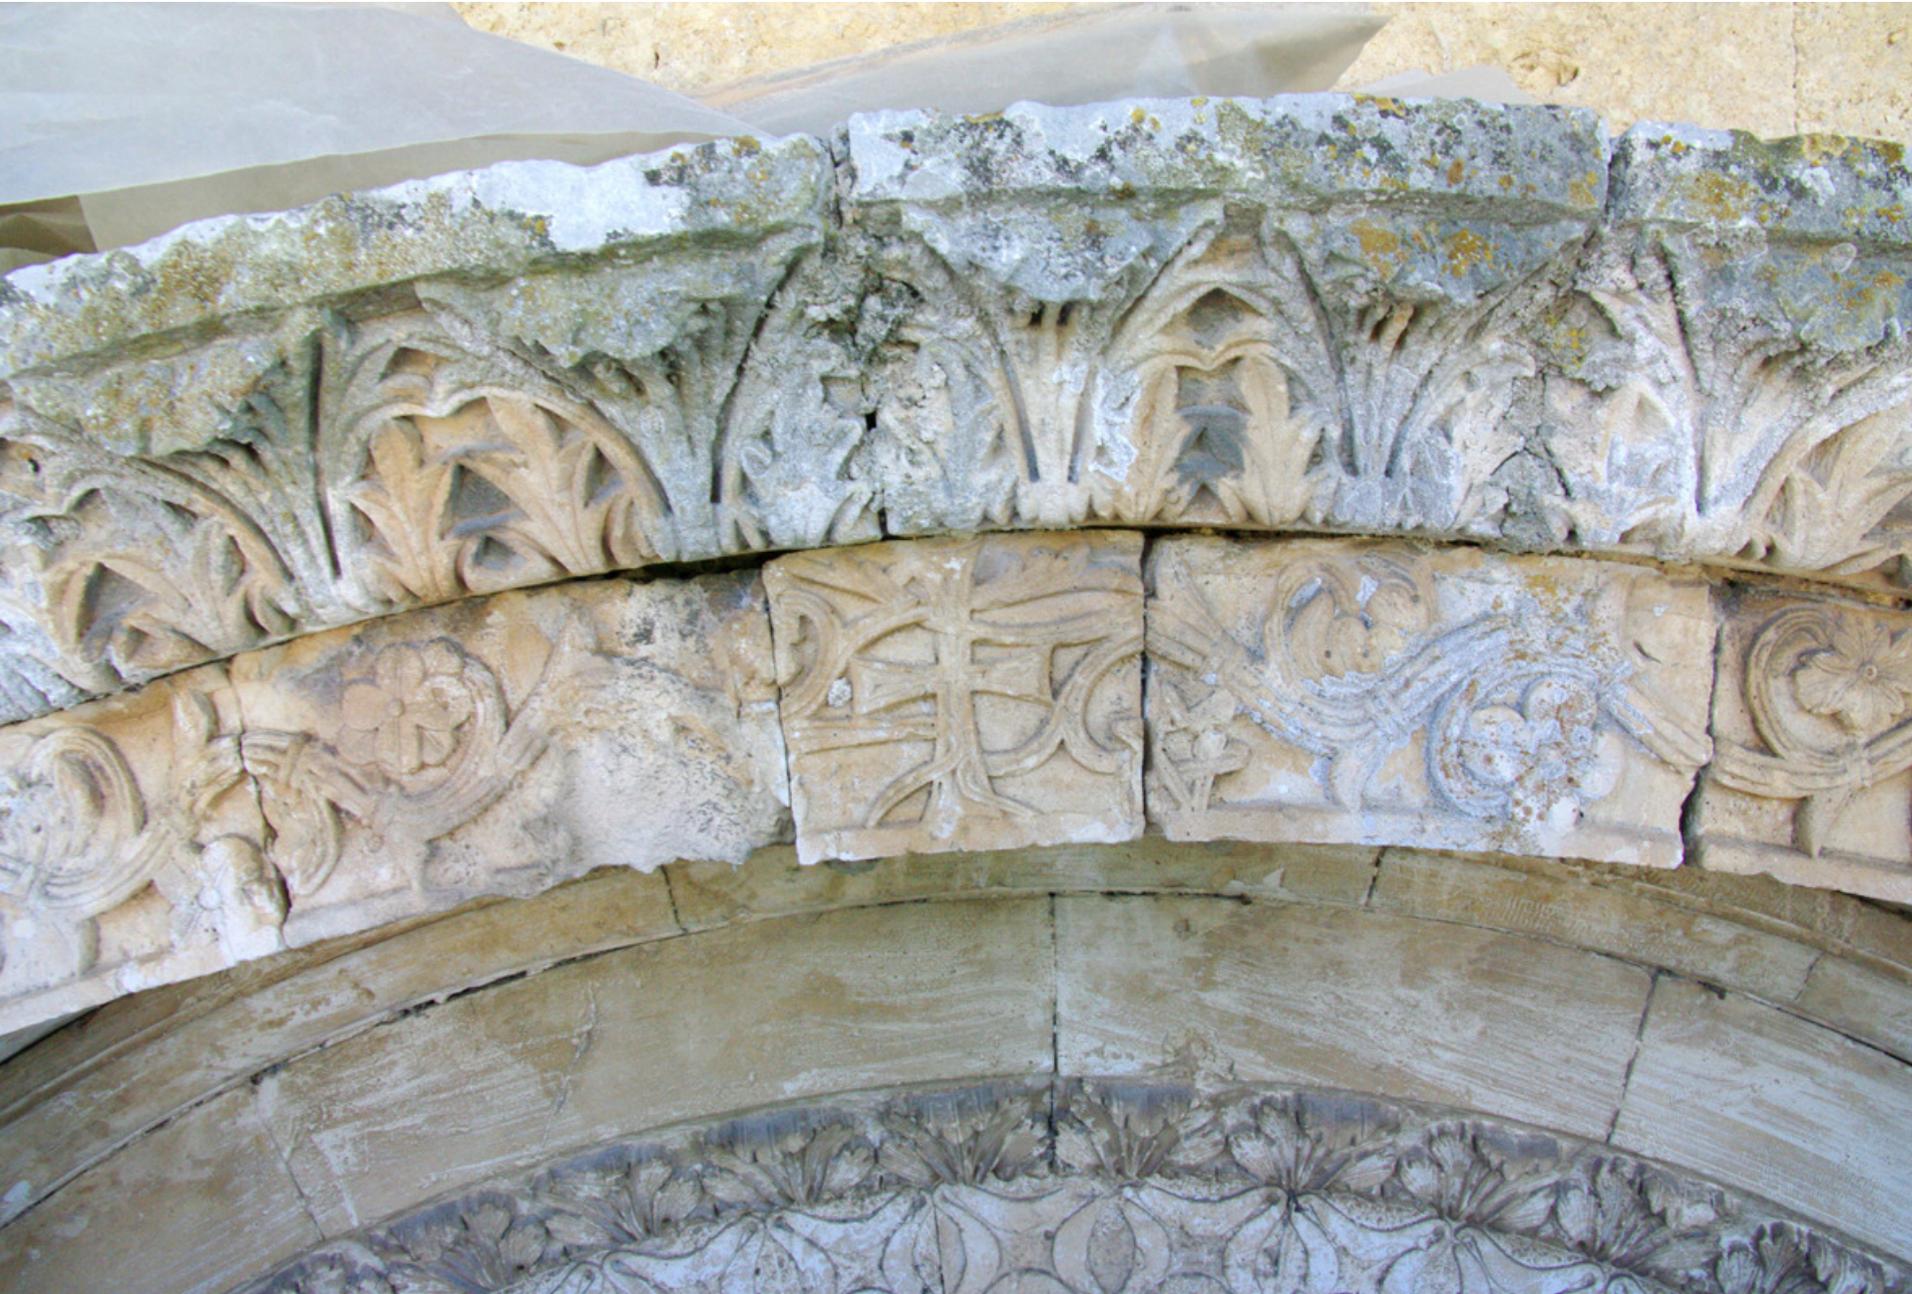
Stato di fatto

varie tipologie di degrado della pietra

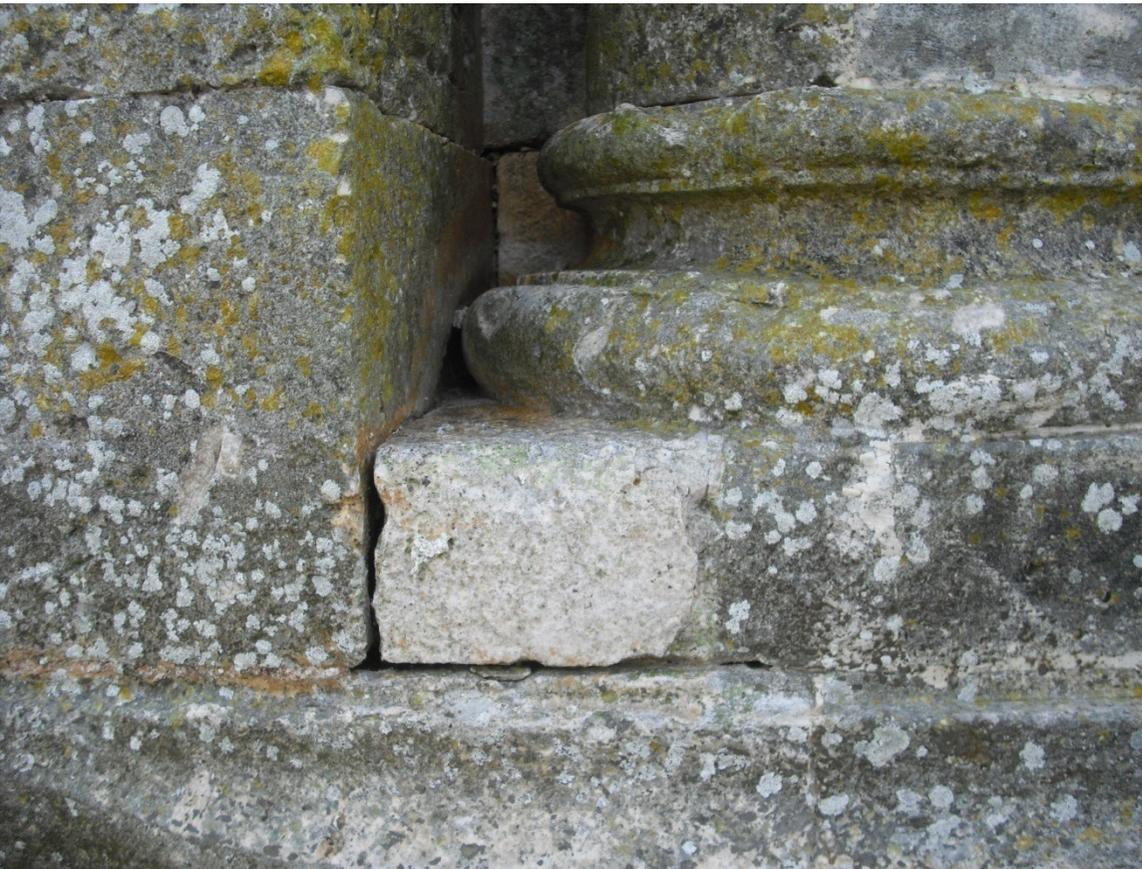
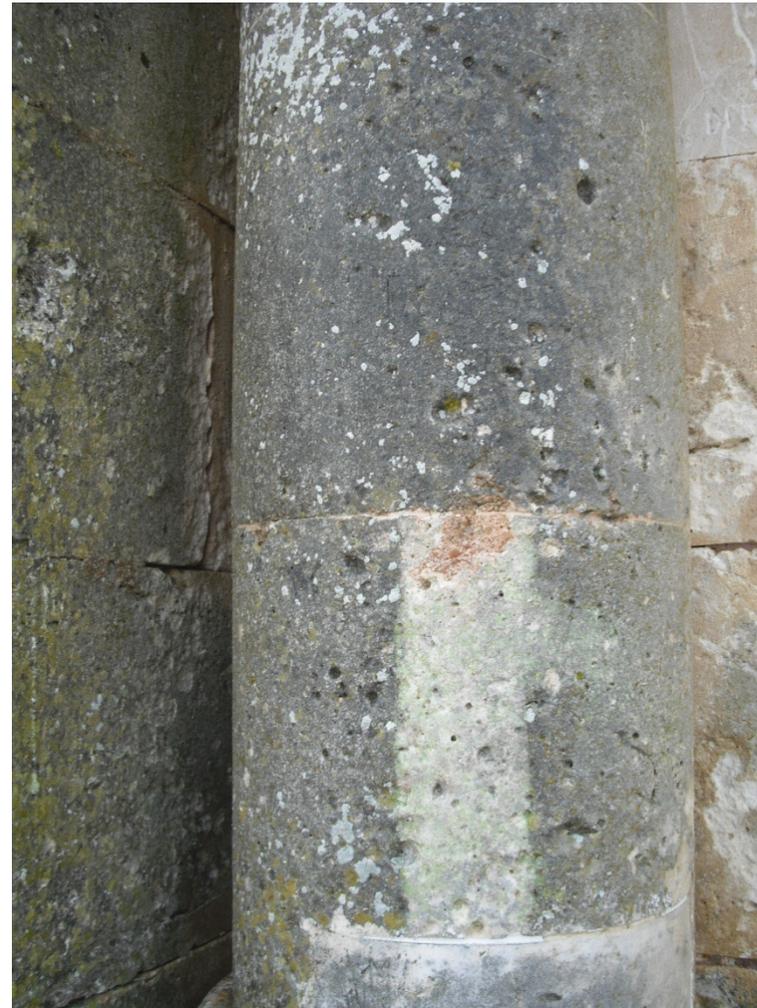
Stato di fatto

Degrado della pietra calcarea

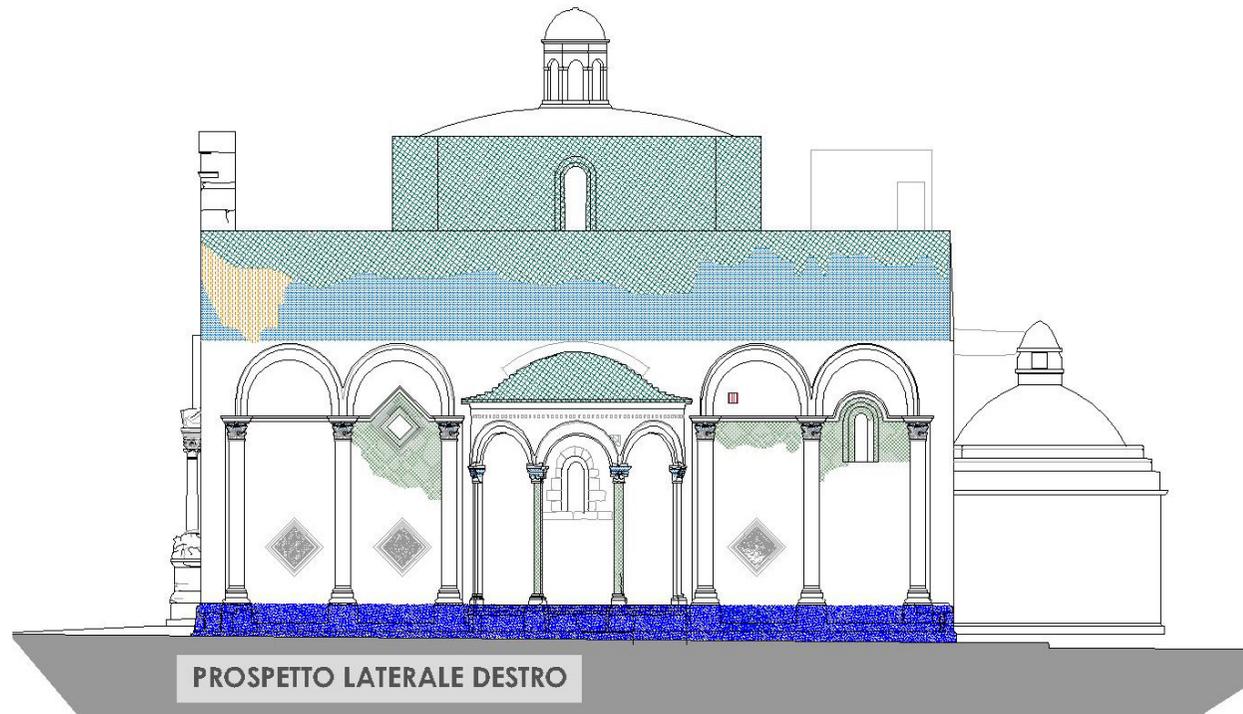
Analisi del degrado
facciata nord e ovest

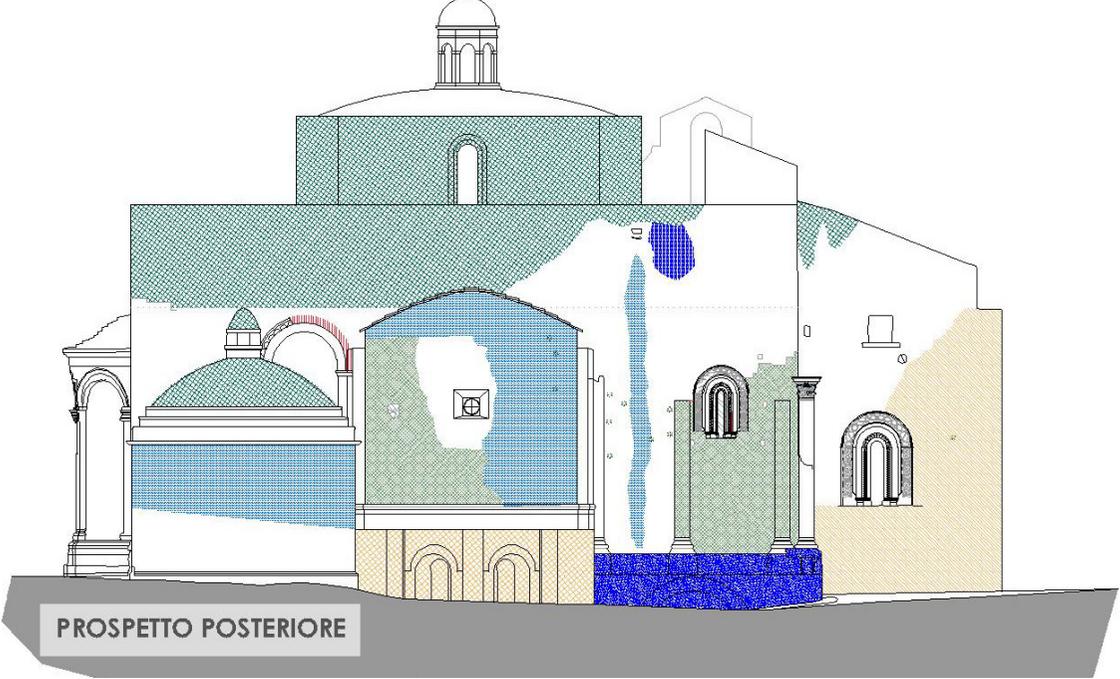
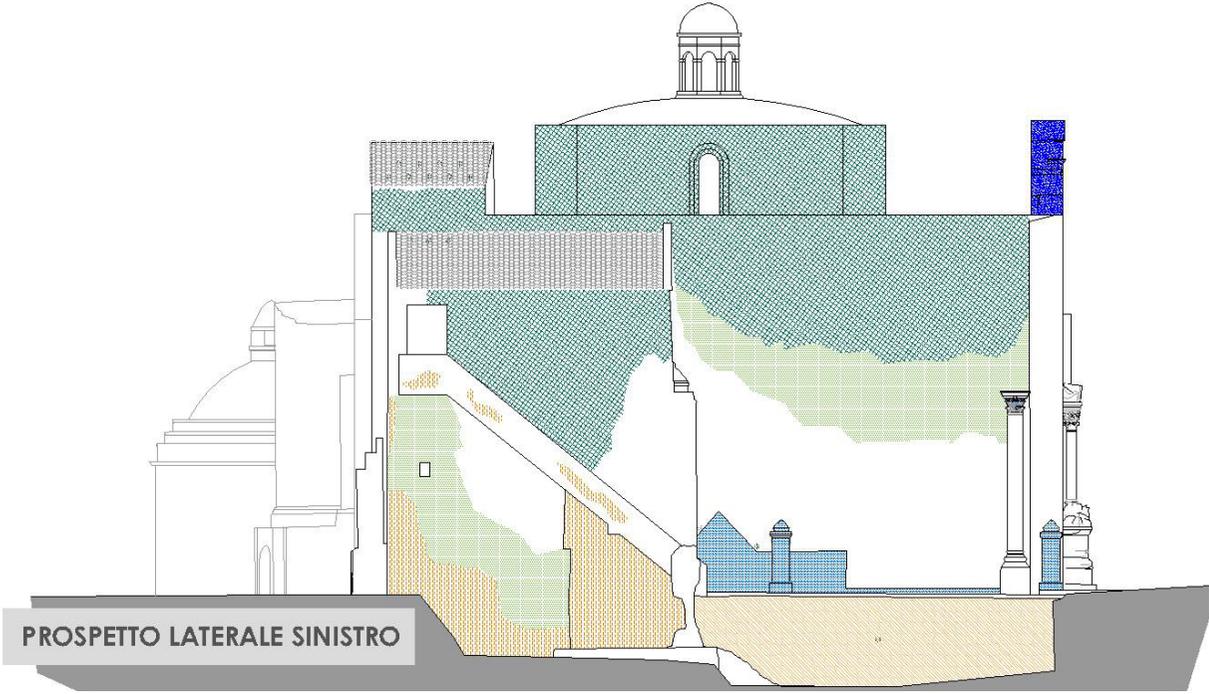
Analisi del degrado
facciata sud e est

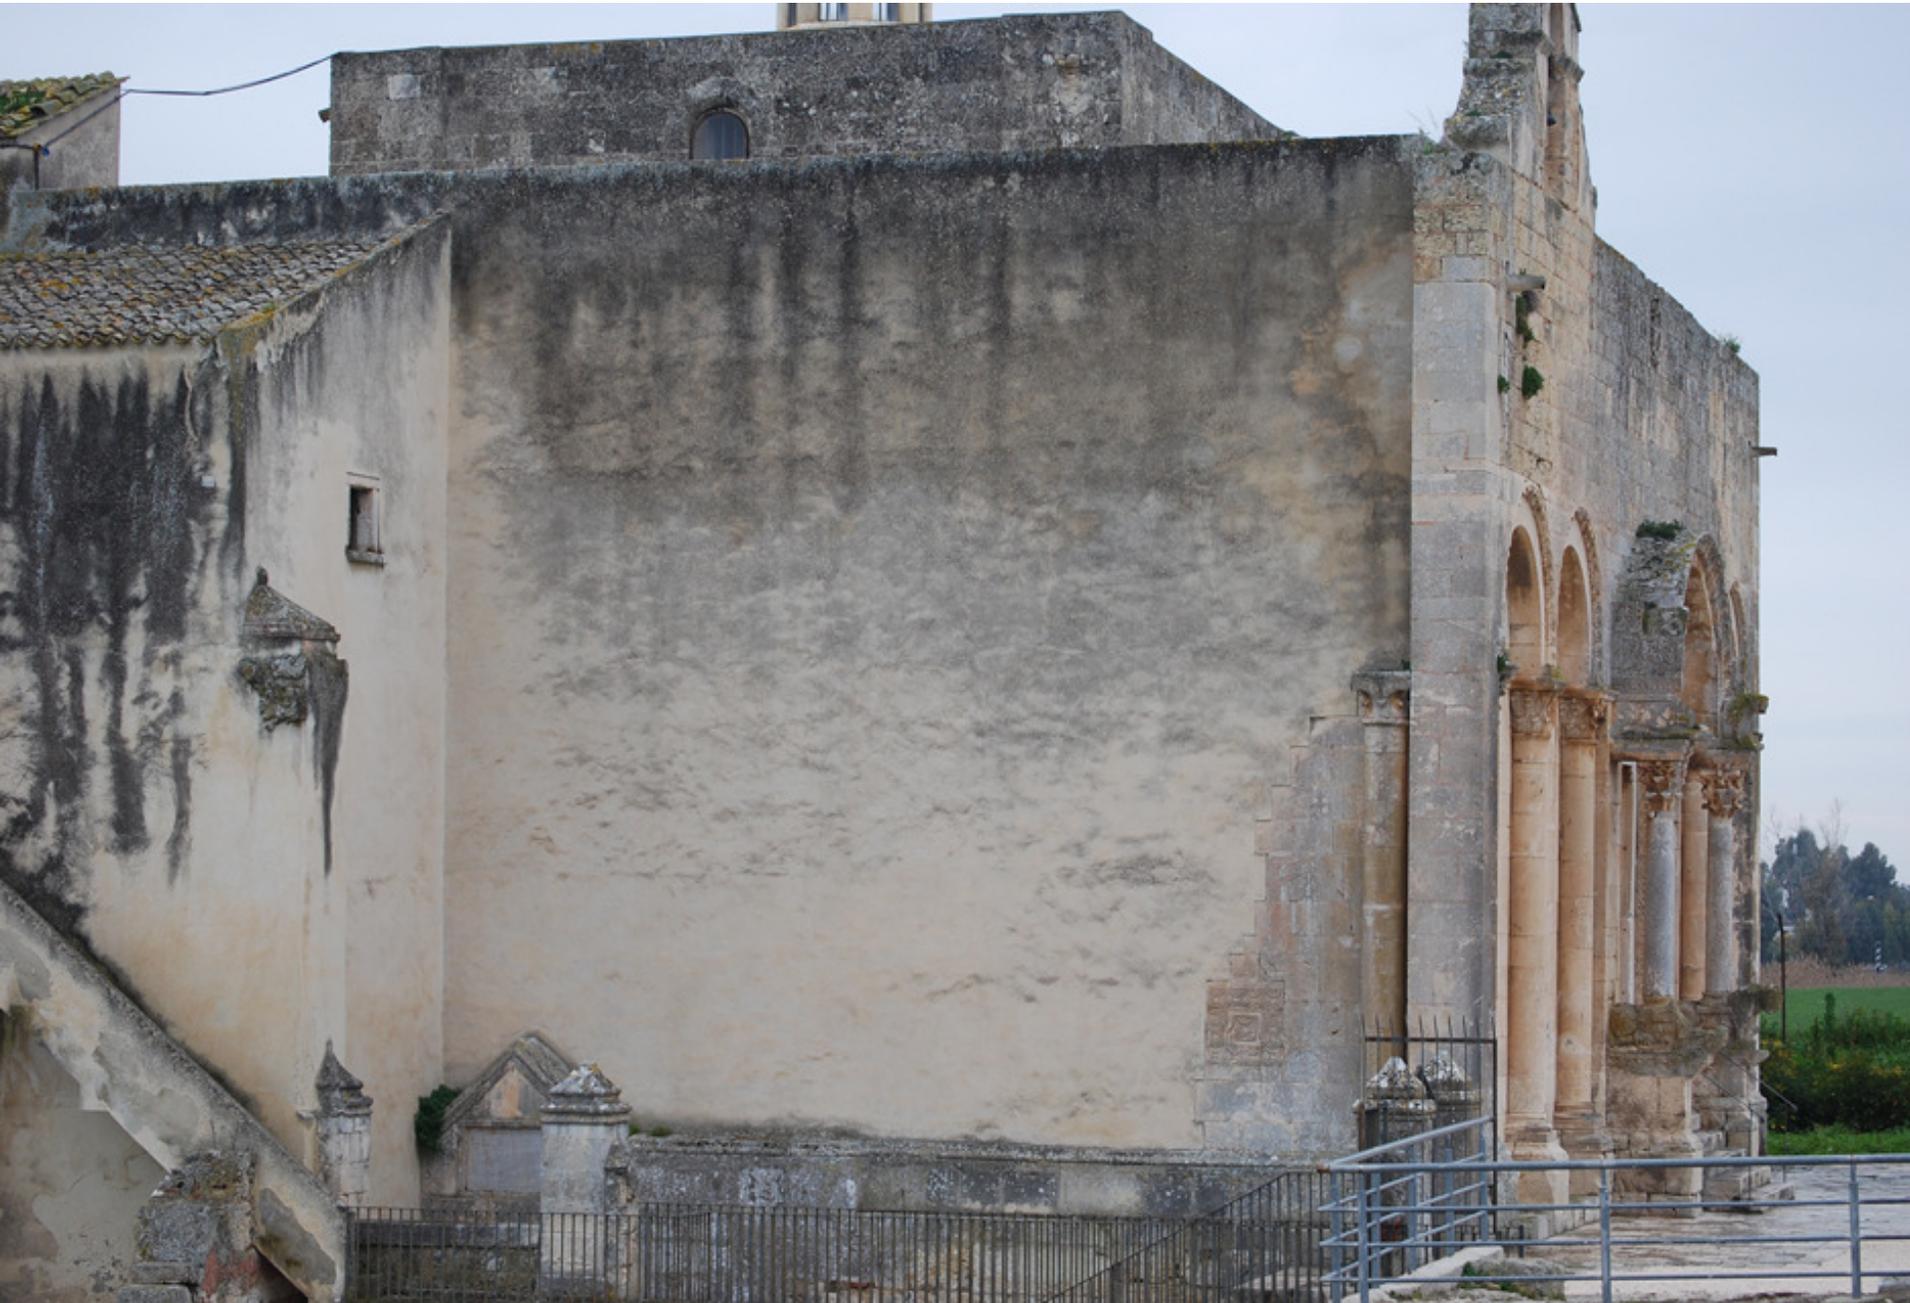
degrado degli intonaci
facciata est

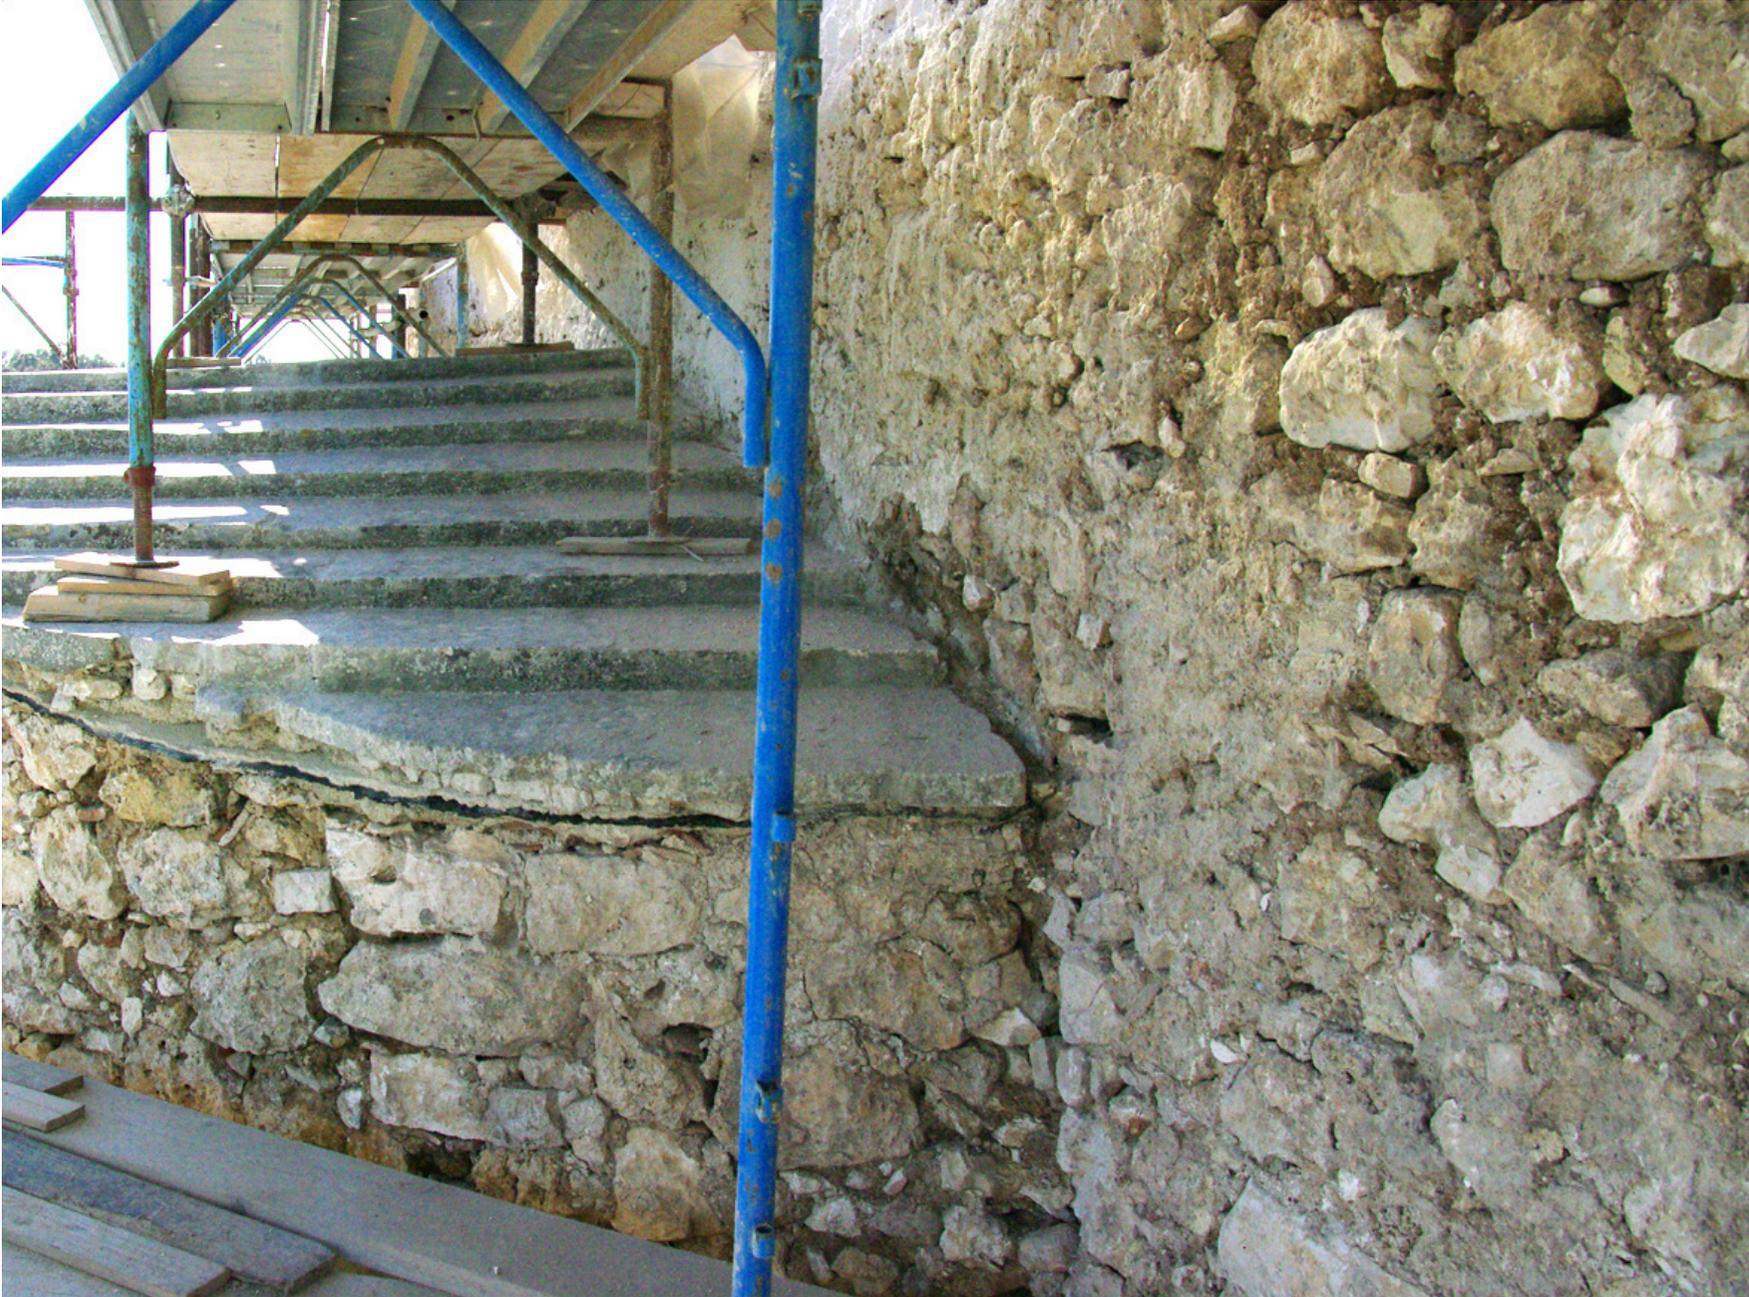
Degrado muratura in pietrame (XVI sec.)

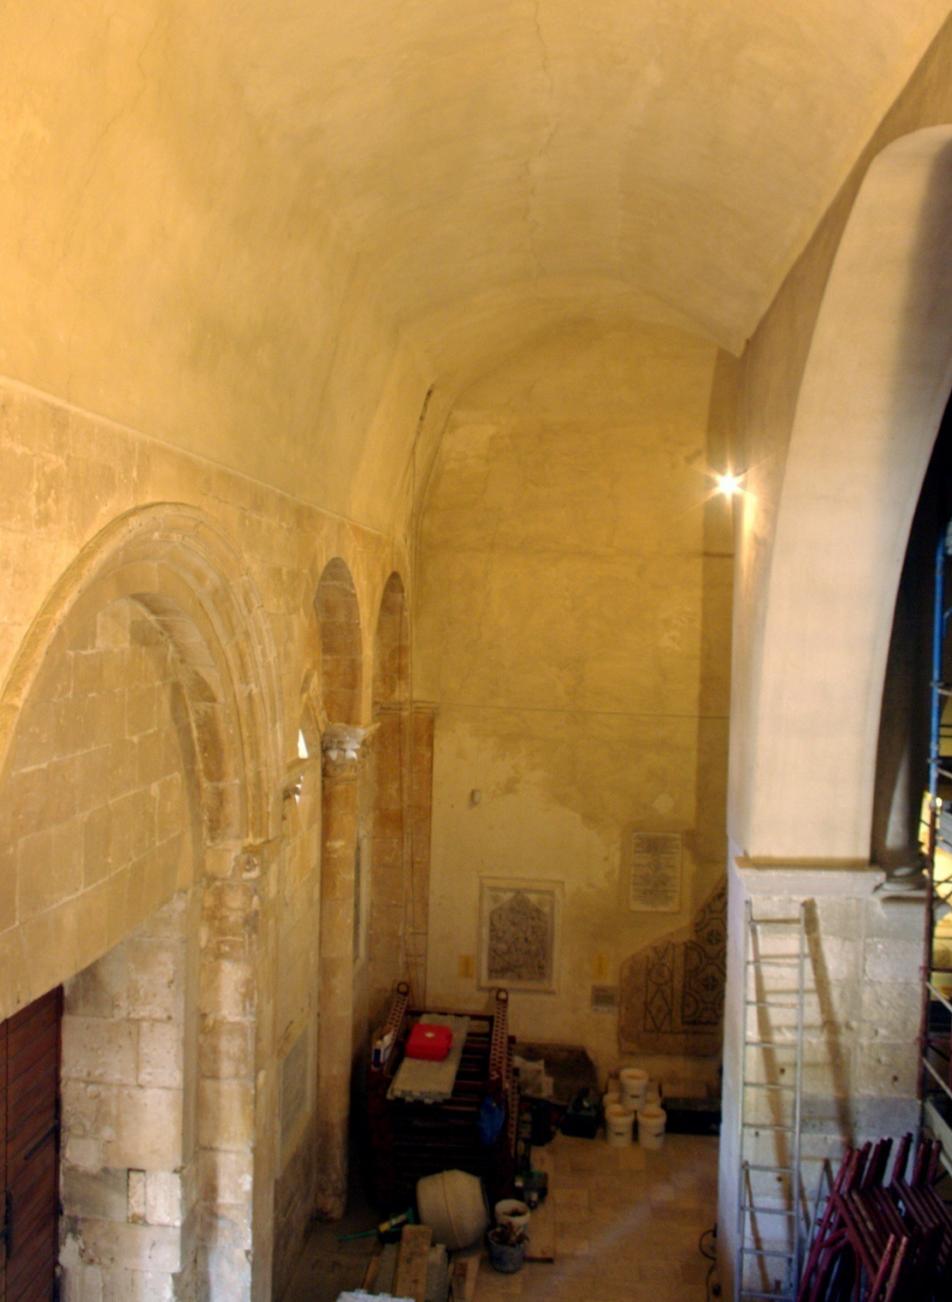
Stato di fatto

Degrado degli intonaci interni dovuto ad infiltrazioni di acque meteoriche

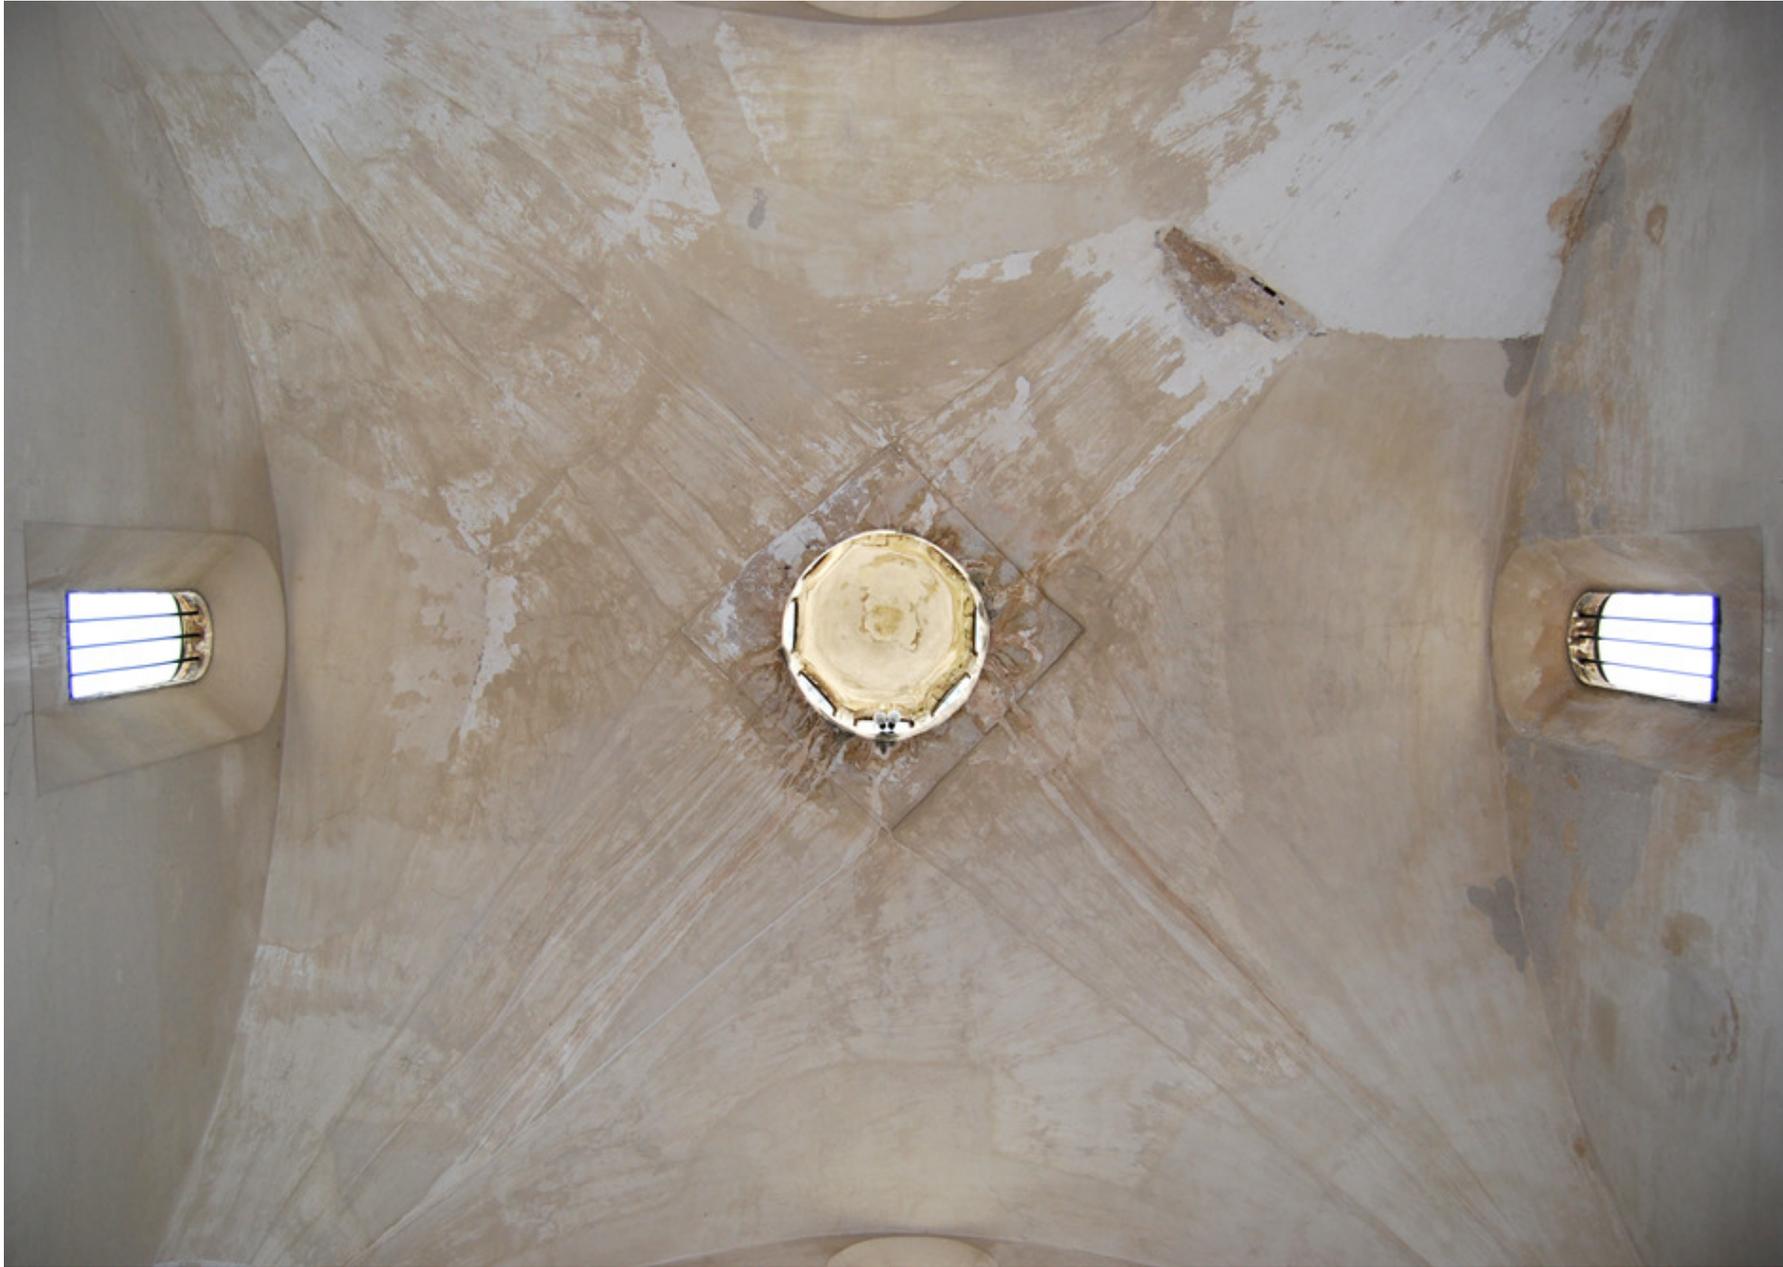
Degrado degli intonaci della volta

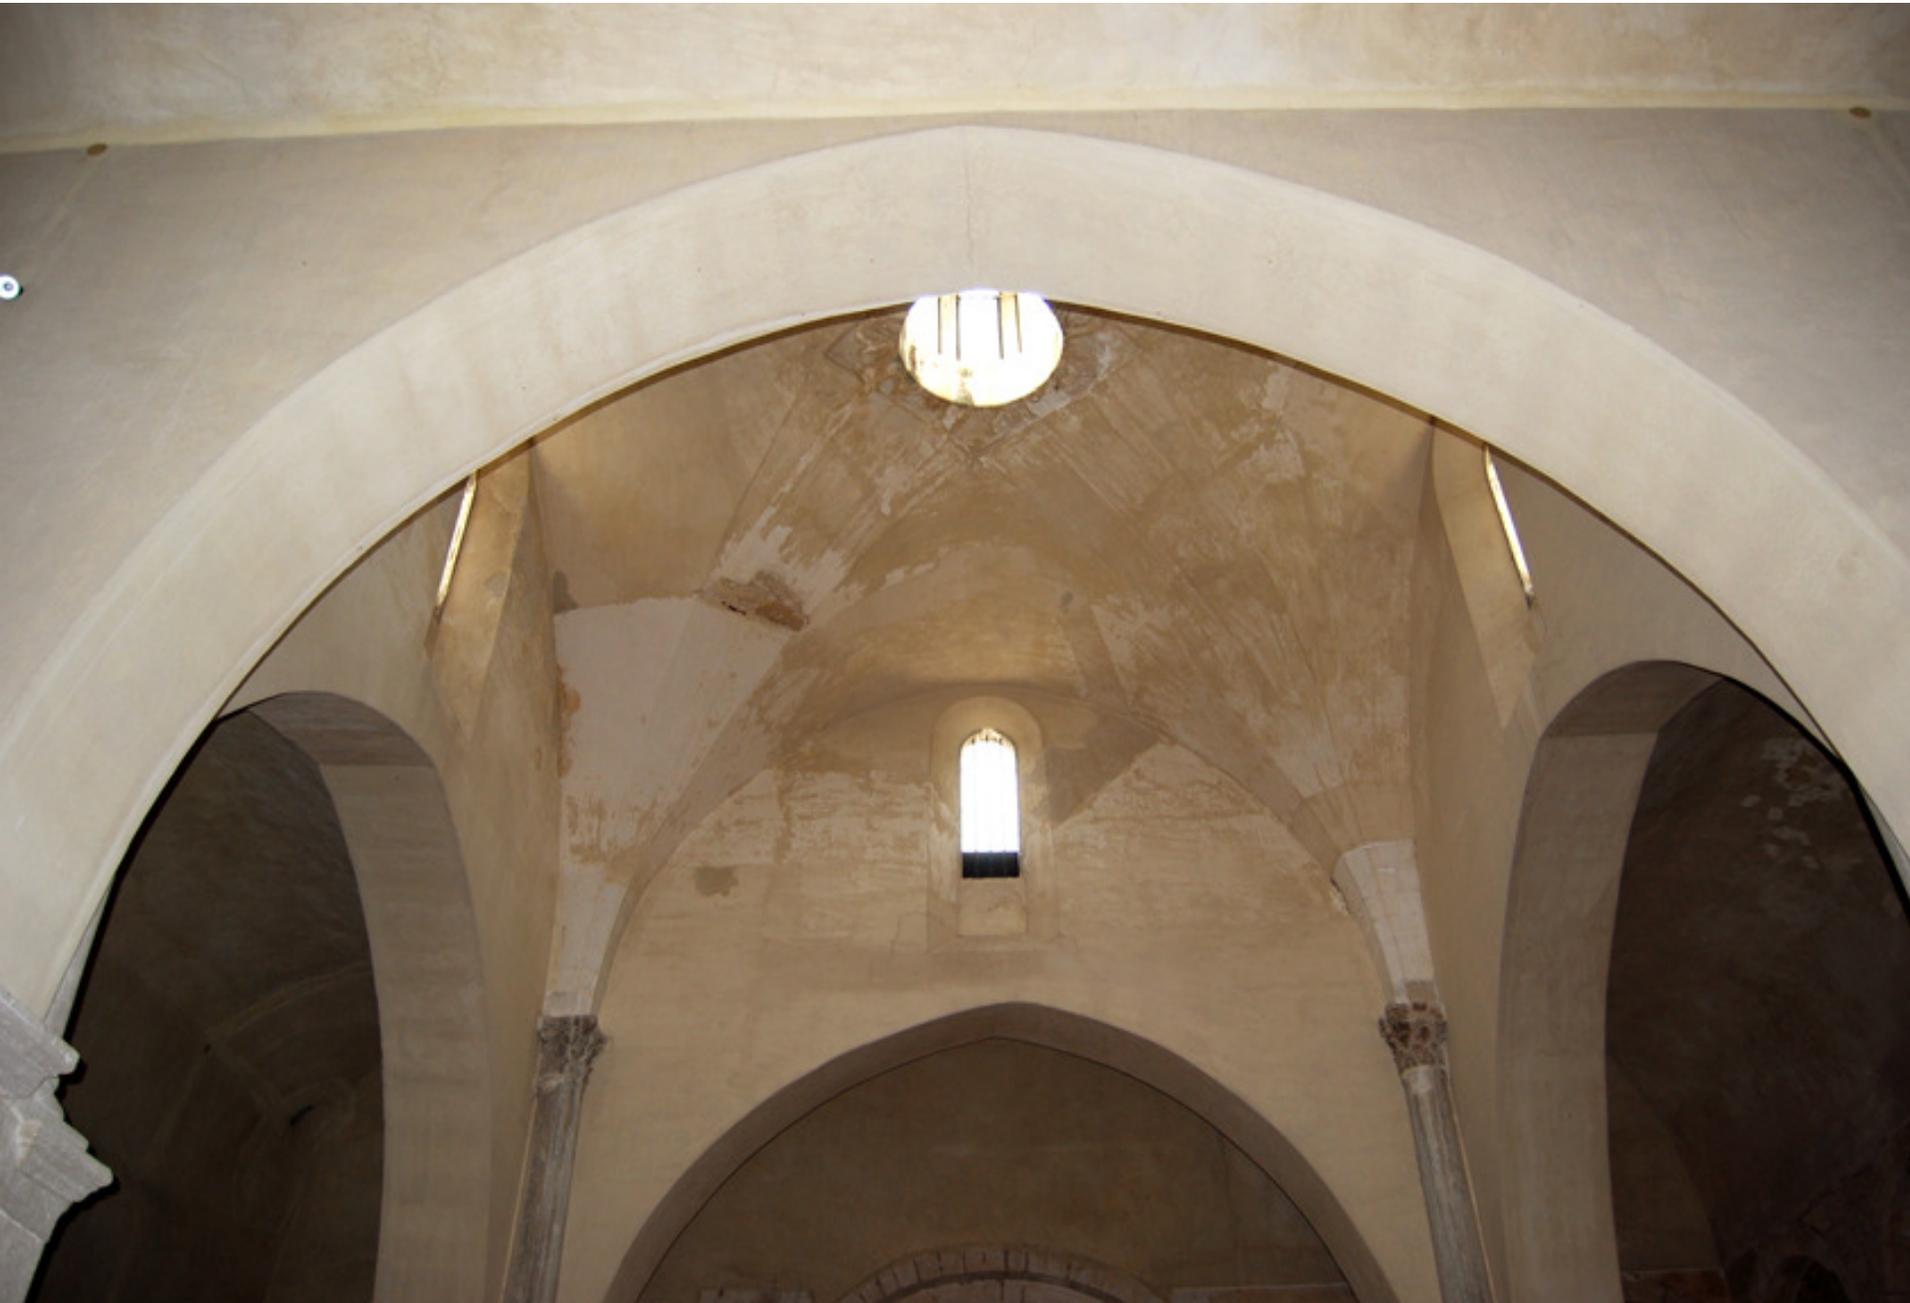
Stato di fatto

Degrado degli intonaci interni dovuto ad infiltrazioni di acque meteoriche

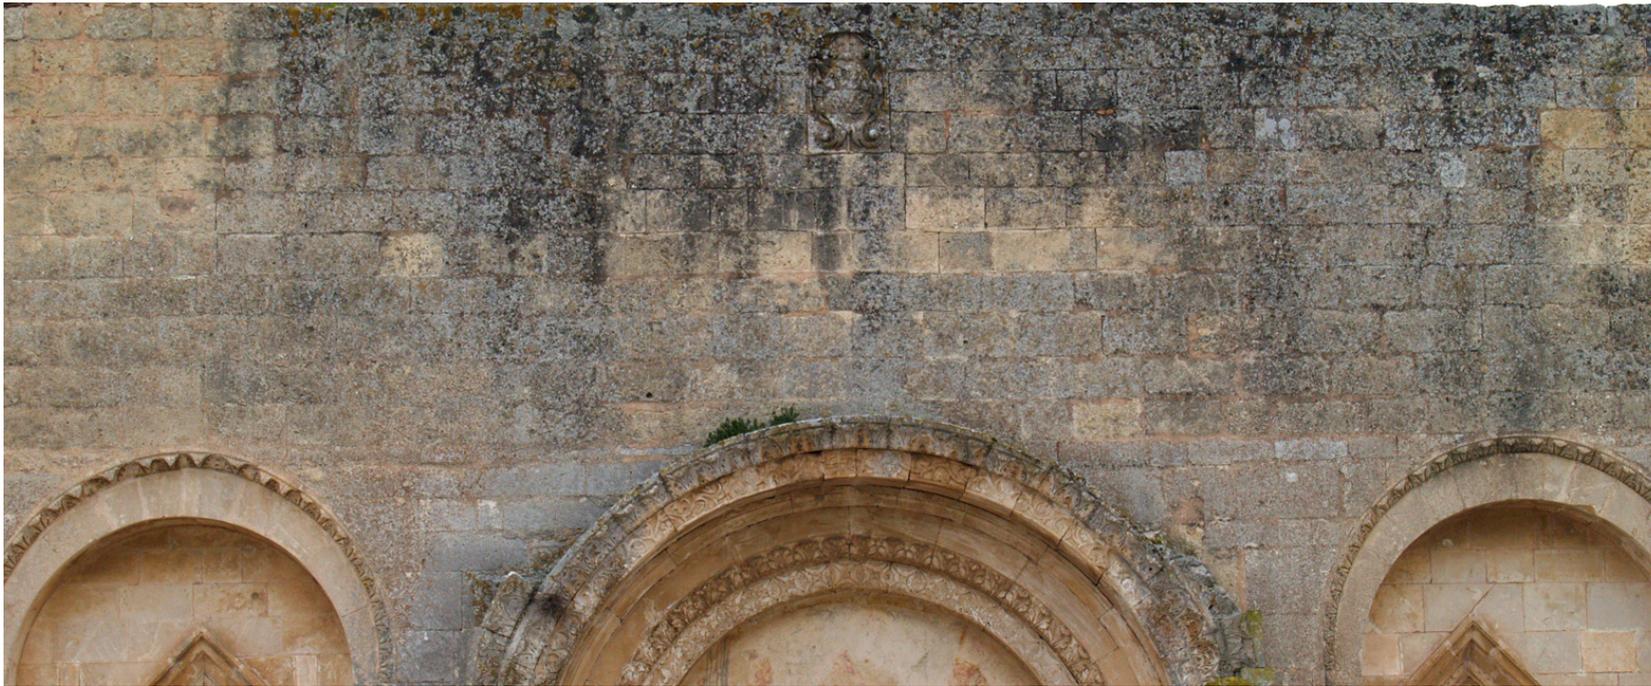
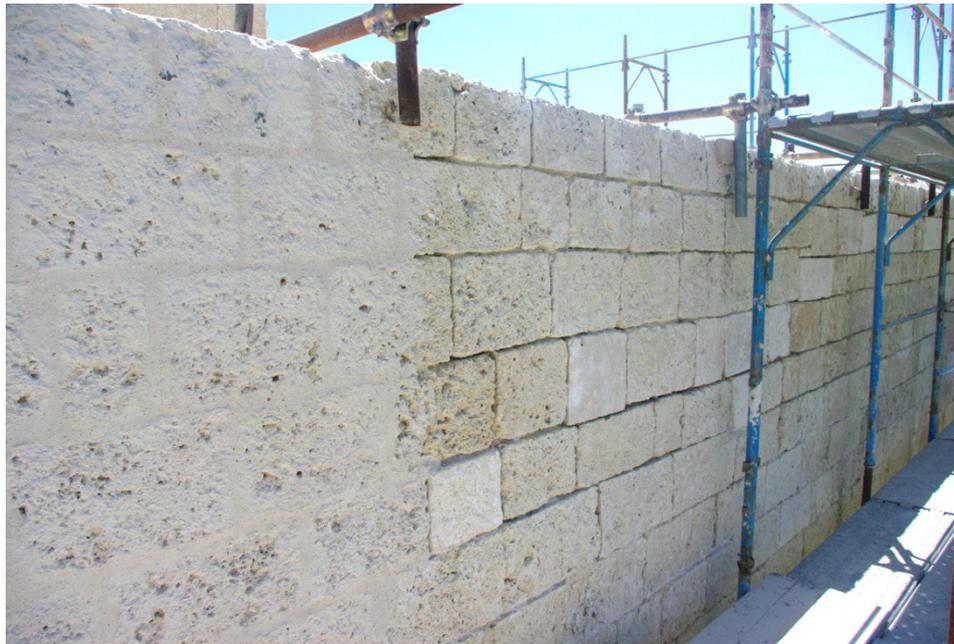
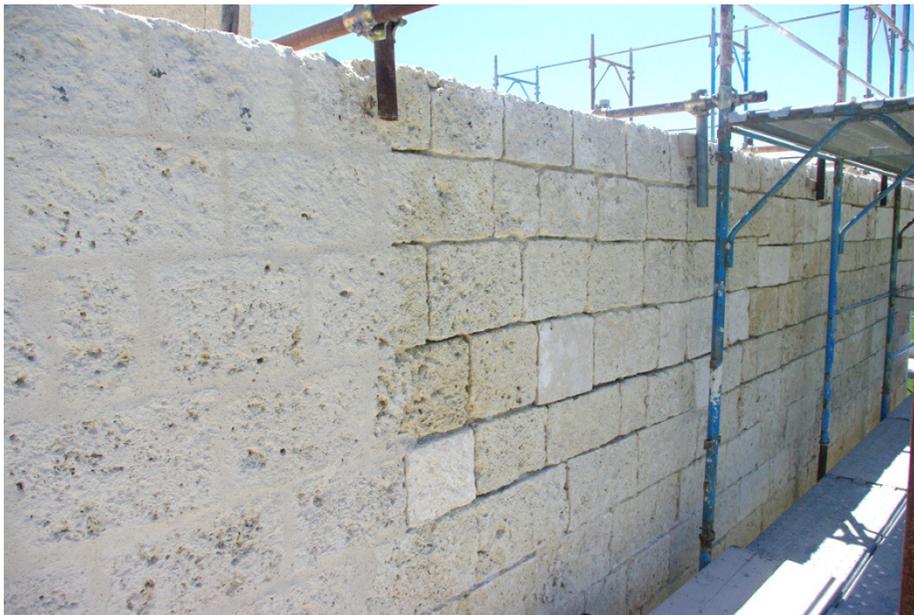
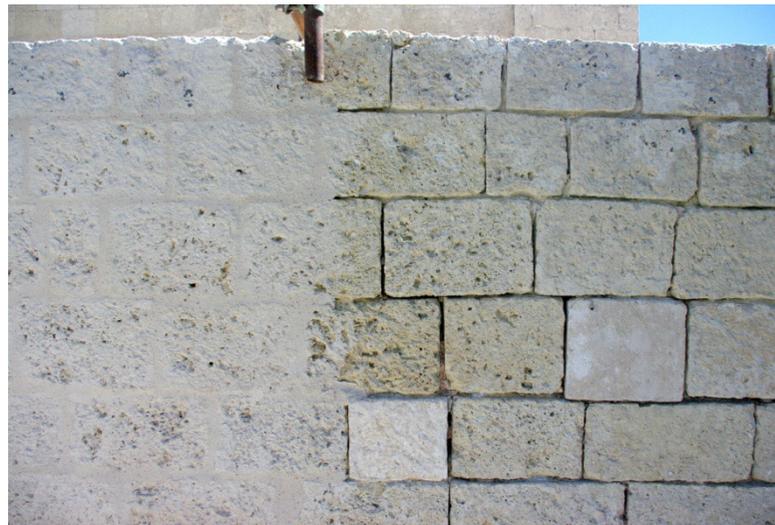
Muratura in tufo prima e durante il restauro (XVI secolo)
